UMHVERFISÚTKETKSÚTTEKT  
KRÖFLULÍNA 3 (KR3)

# Kröflulína 3

## UMHVERFISSÚTTEKT

Unnið af: Mannvit

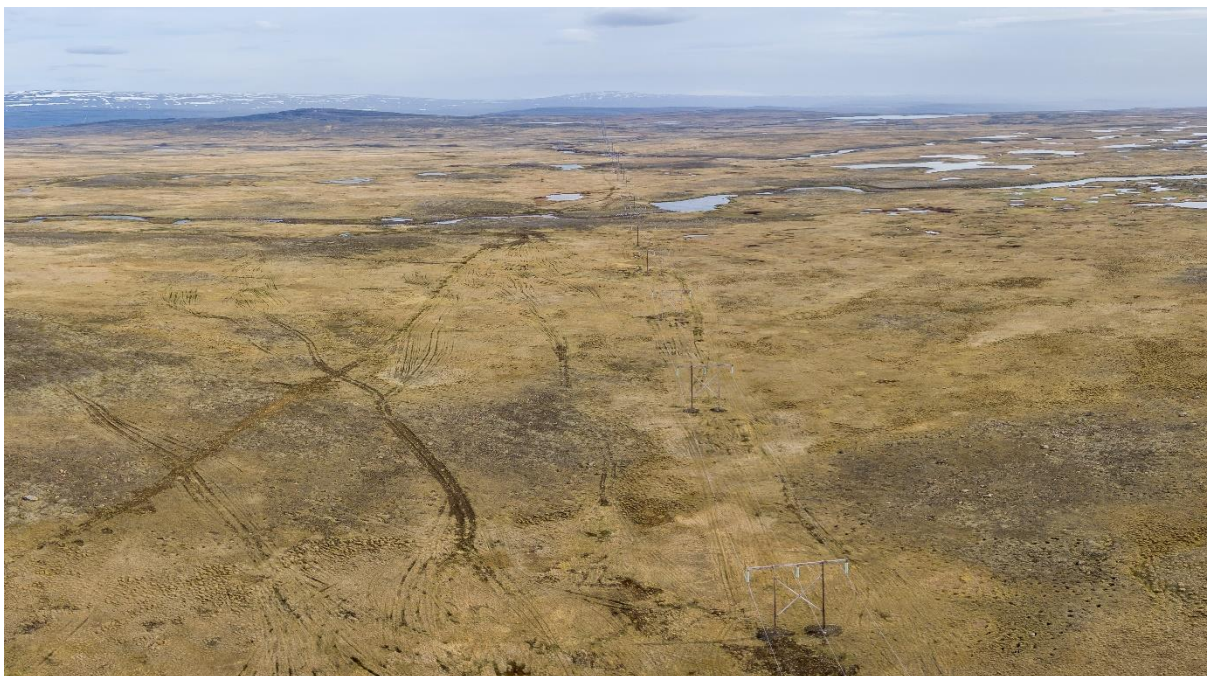
Mynd 3.2 För eftir utanvegaakstur á Fljótsdalsheiði. Mynd tekin 2019

Á Fljótsdalsheiði mátti sjá för eftir utanvegaakstur í votlendi, en þau för voru komin áður en framkvæmdir við Kröflulínu 3 hófust. Á mynd 3.2 má sjá myndir af förunum fyrir framkvæmdir.

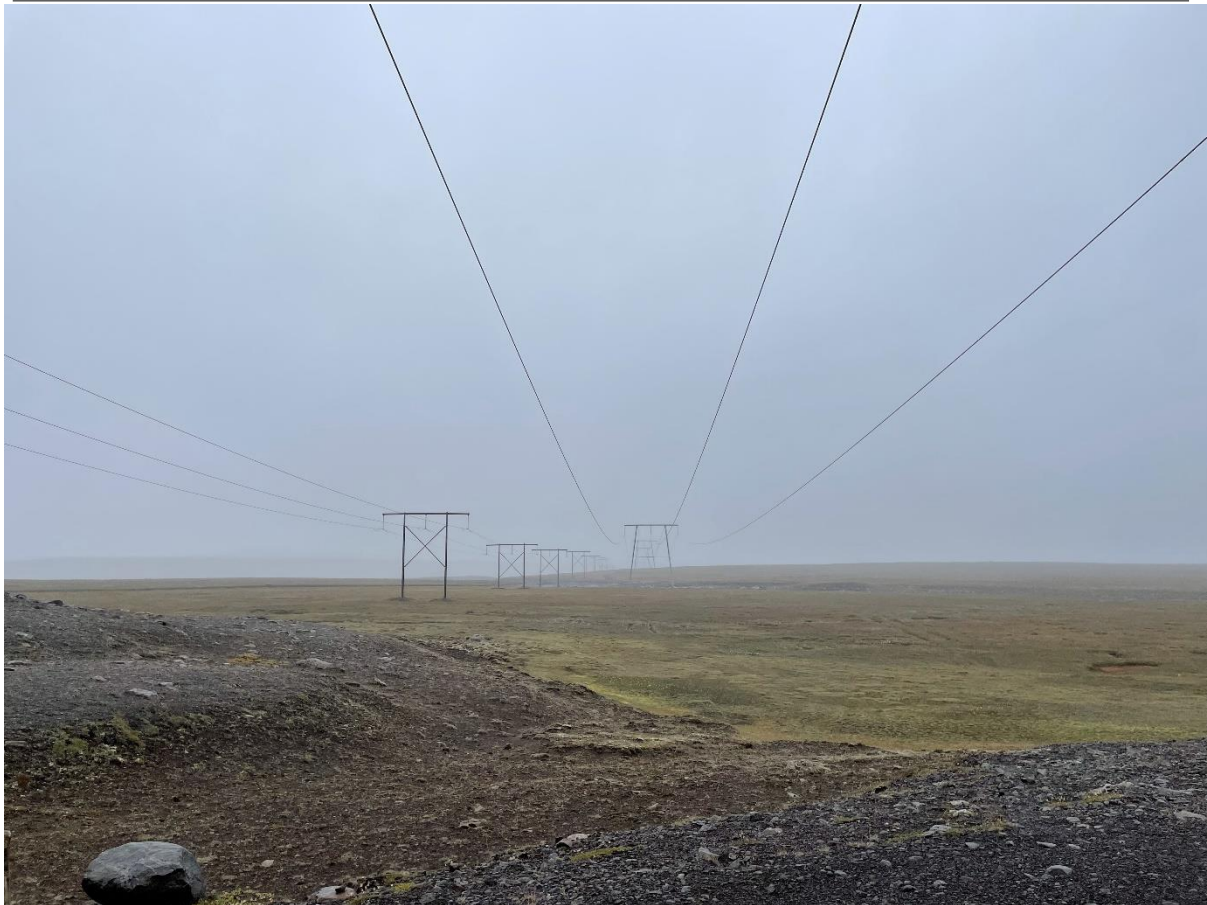
*Mynd 3.3 Kröflulínur 2 og 3 liggja samhliða á Fljótsdalsheiði. Mynd tekin við mastur 299 og til hægri á myndinni má sjá för eftir utanvegaakstur.*

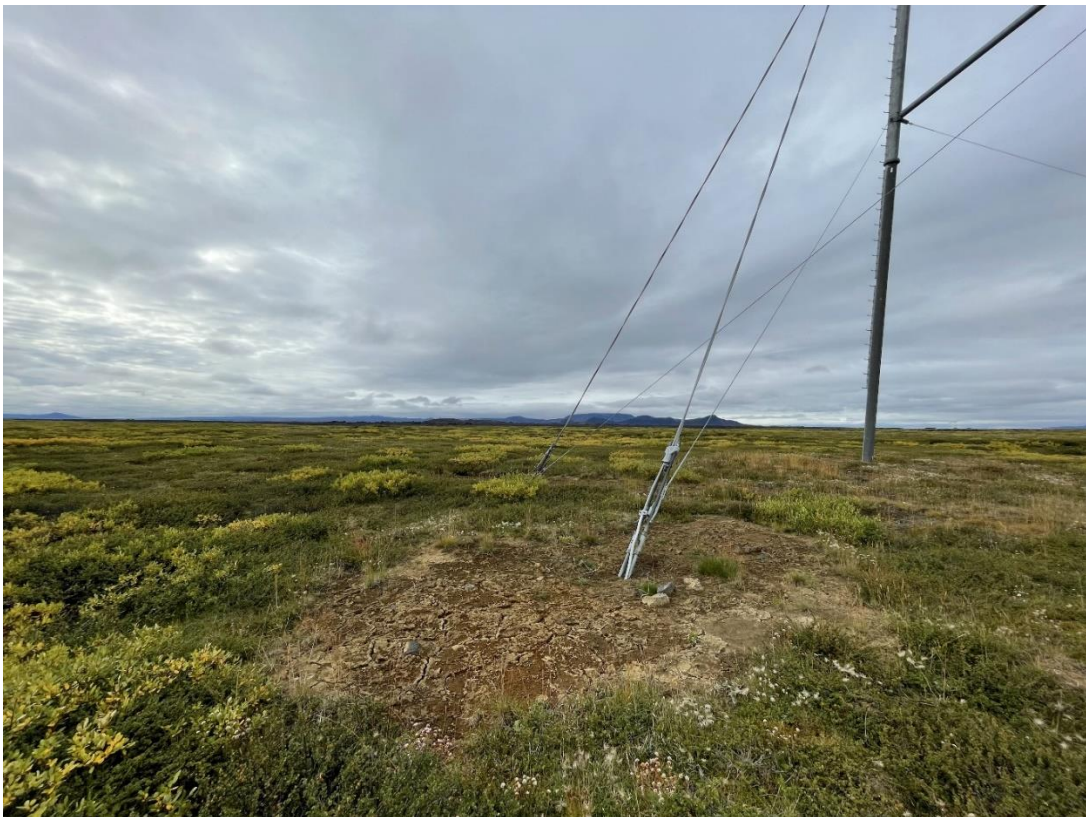
Mynd 3.5 Stálramastur og stög KR3 sunann Þjóðveggar 1 við Nýjahraun. Ennþá sést í sár eftir framkvæmdarask en gróður farinn að taka vaxa í sárinu. Framkvæmdum lauk 2022.
