Mat á þörf fyrir varnarvirki og viðbúnað vegna ofanflóðahættu á atvinnusvæðum á Íslandi

Skýrsla nr. 2023-006	Dags. Október, 2023	ISSN 1670-8261	Dreifing: Opin <input checked="" type="checkbox"/> Lokuð <input type="checkbox"/>
			Skilmálar:
Heiti skýrslu: Mat á þörf fyrir varnarvirki og viðbúnað vegna ofanflóðahættu á atvinnusvæðum á Íslandi			Upplag: Fjöldi síðna: 77
			Framkvæmdastjóri sviðs: Matthew J. Roberts
Höfundar: Magni Hreinn Jónsson, Stefan Margreth, SLF, Kristín Martha Hákonardóttir, Verkís, Jón Haukur Steingrímsson og Jón Skúli Indriðason, Eflu, Harpa Grímsdóttir, Tómas Jóhannesson			Verkefnisstjóri: Magni Hreinn Jónsson
			Verknúmer: 4751-0-0004
Gerð skýrslu/verkstig:			Málsnúmer: 2023-0174
Unnið fyrir: Umvhverfis-, orku- og loftslagsráðuneytið			
Samvinnuaðilar: SLF, Verkís og Efla			
Útdráttur: Í maí 2022 óskaði umhverfis-, orku- og loftslagsráðuneytið eftir því við Veðurstofu Íslands að fram færi mat á þörf fyrir varnarvirki og viðbúnað vegna ofanflóðahættu á atvinnusvæðum. Verkefnið var afmarkað við að skoða atvinnuhús- og svæði í þéttbýli. Fjallað er um tíu þéttbýlisstaði þar sem atvinnuhús eru á C-svæði. Brunabótamat atvinnuhúsnæðis á þessum stöðum er samtals tí

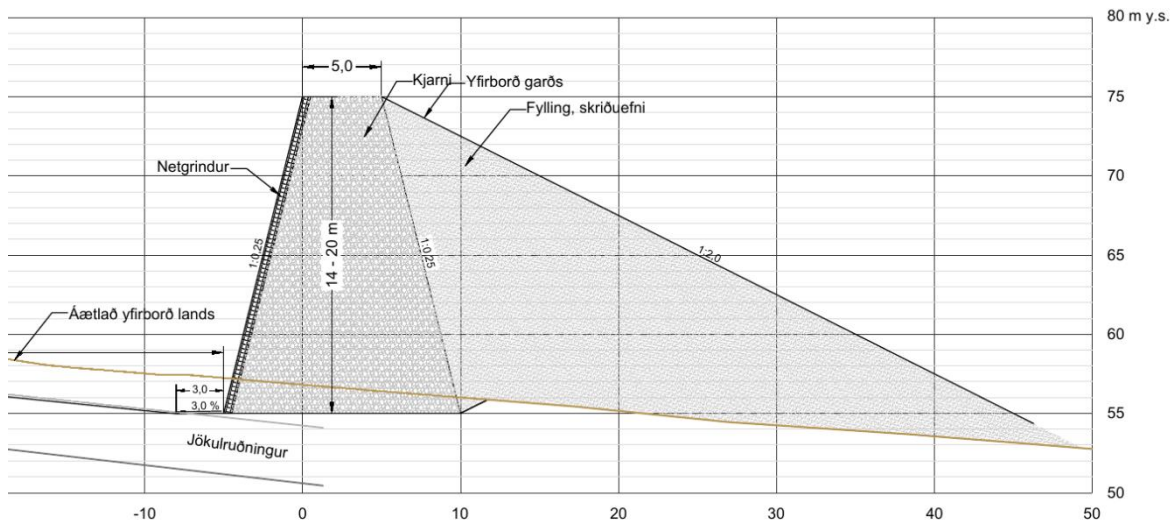
Mynd 3. Þversnið í garð af gerð I með mildum halla á bakfyllingu (1:2) og brattri flóðhlið styrktri með netgrindum (1:0,25).

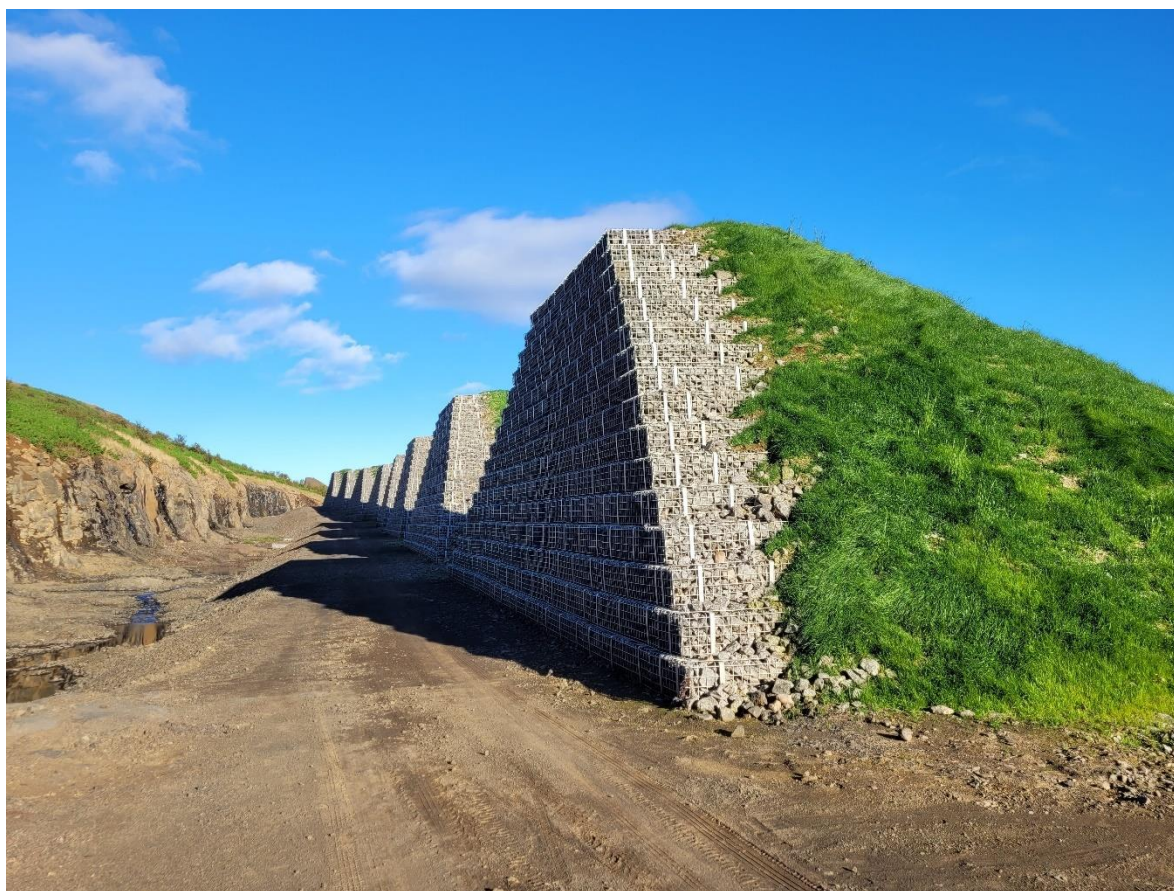
Mynd 5. Keilur undir Urðarbotnum og Sniðgili í Neskaupstað. Hæð keilnanna er 8 m, flóðhlið er brött og byggð upp með jarðvegsstyrkingakerfi úr stáli. Bakflái er um 1:1,8.

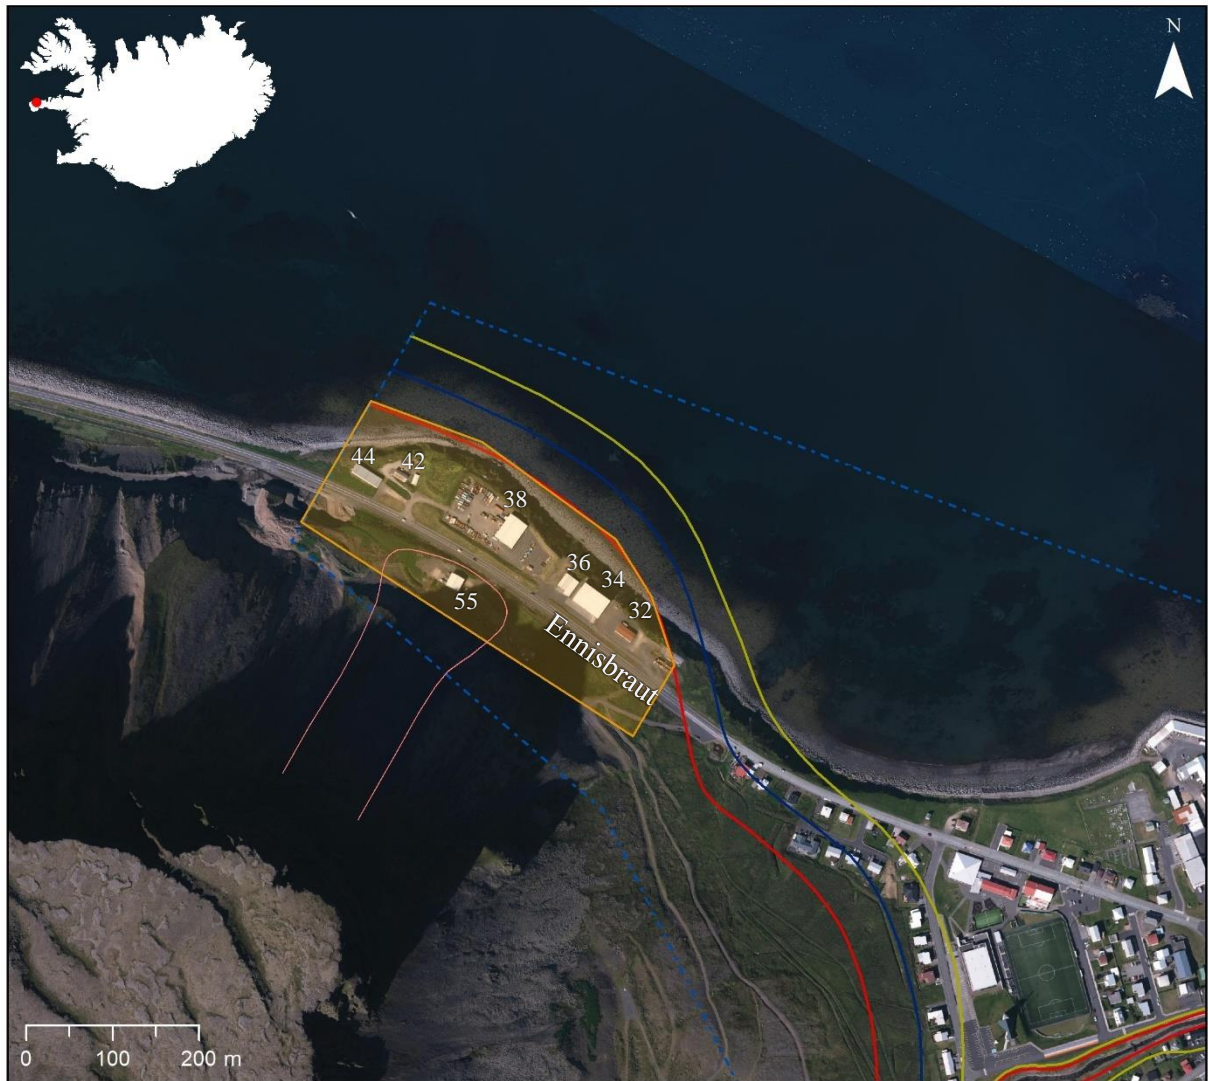
Mynd 6: Atvinnusvæði á C-svæði undir Ólafsvíkurenni afmarkað með appelsínugulu. Hættumatslínur eru A gular, B bláar og C rauðar, mörk hættumetins svæðis eru sýnd með blárri strikalínu og þekktar útlínur snjóflóða eru sýndar með bleikum línun. Loftmynd: Loftmyndir ehf.

Undir Enni, yst í þorpínu, er atvinnusvæði. Það er allt á hættusvæði C vegna hættu á snjóflóðum sem eiga upptök sín undir klettum í Ennishlíð (Hörður Þór Sigurðsson & Kristján Ágústsson, 2004). Snjóflóð féll á steypustöðina Bjarg í febrúar 1984 og olli miklum skemmdum á húsinu. Aðal atvinnusvæði bæjarins er á hafnarsvæðinu og er utan hættusvæða.

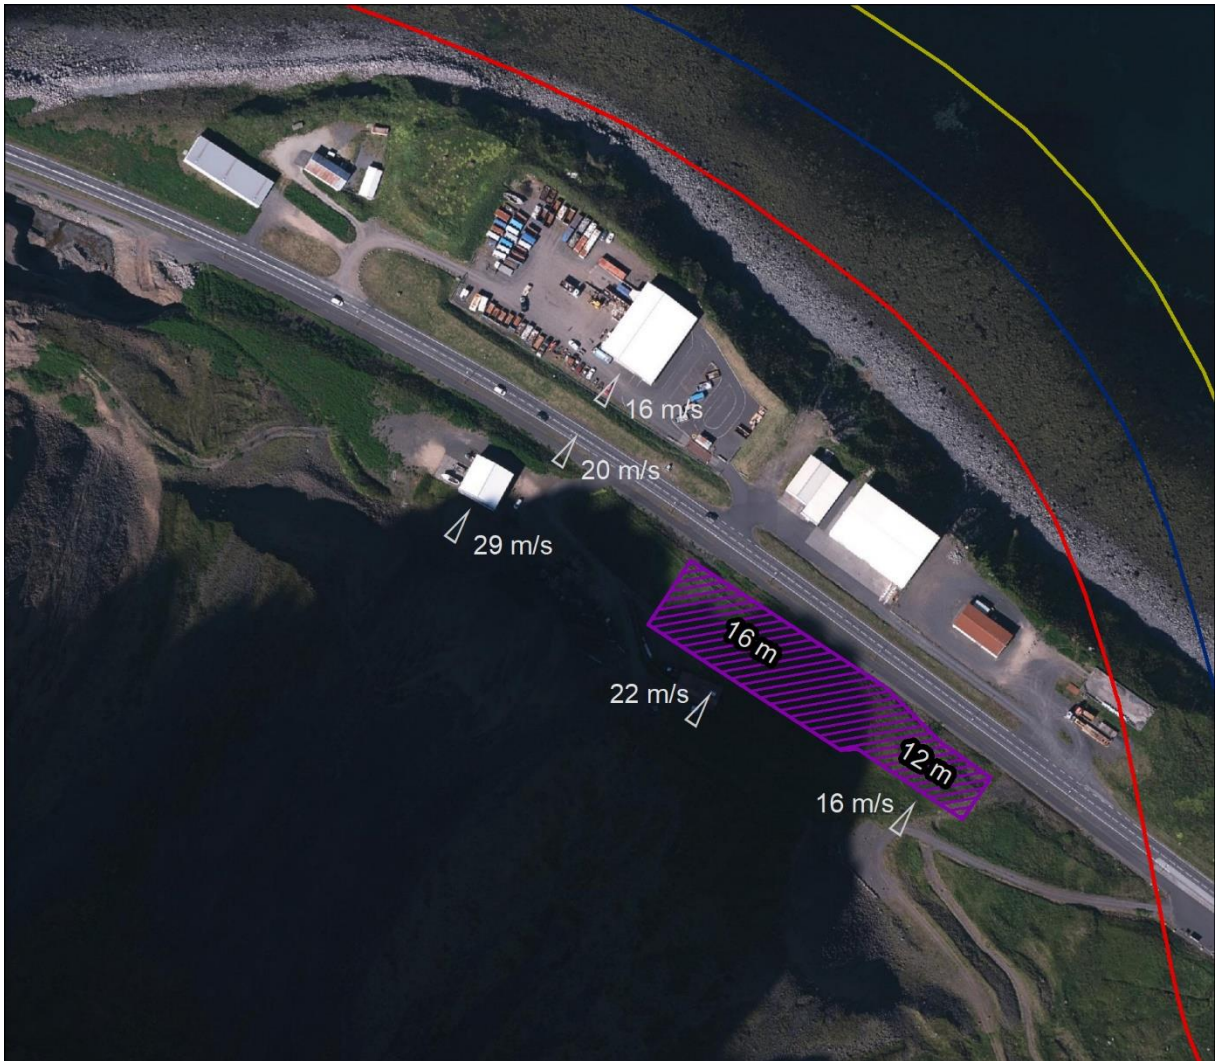
Mynd 7. Tillögur að varnargörðum. Áætluð hæð garða og hraði hönnunarflóðs eru sýnd. Hættumatslínur eru A gular, B bláar og C rauðar. Loftmynd: Loftmyndir ehf.

Ekki er hægt að koma fyrir nægjanlegum vörnum fyrir Ennisbraut 42, 44 og 55 vegna plássleysis en þvergarðar þyrftu að vera milli 20 og 25 m háir. Steyptir veggir upp við húsin væru of dýr.

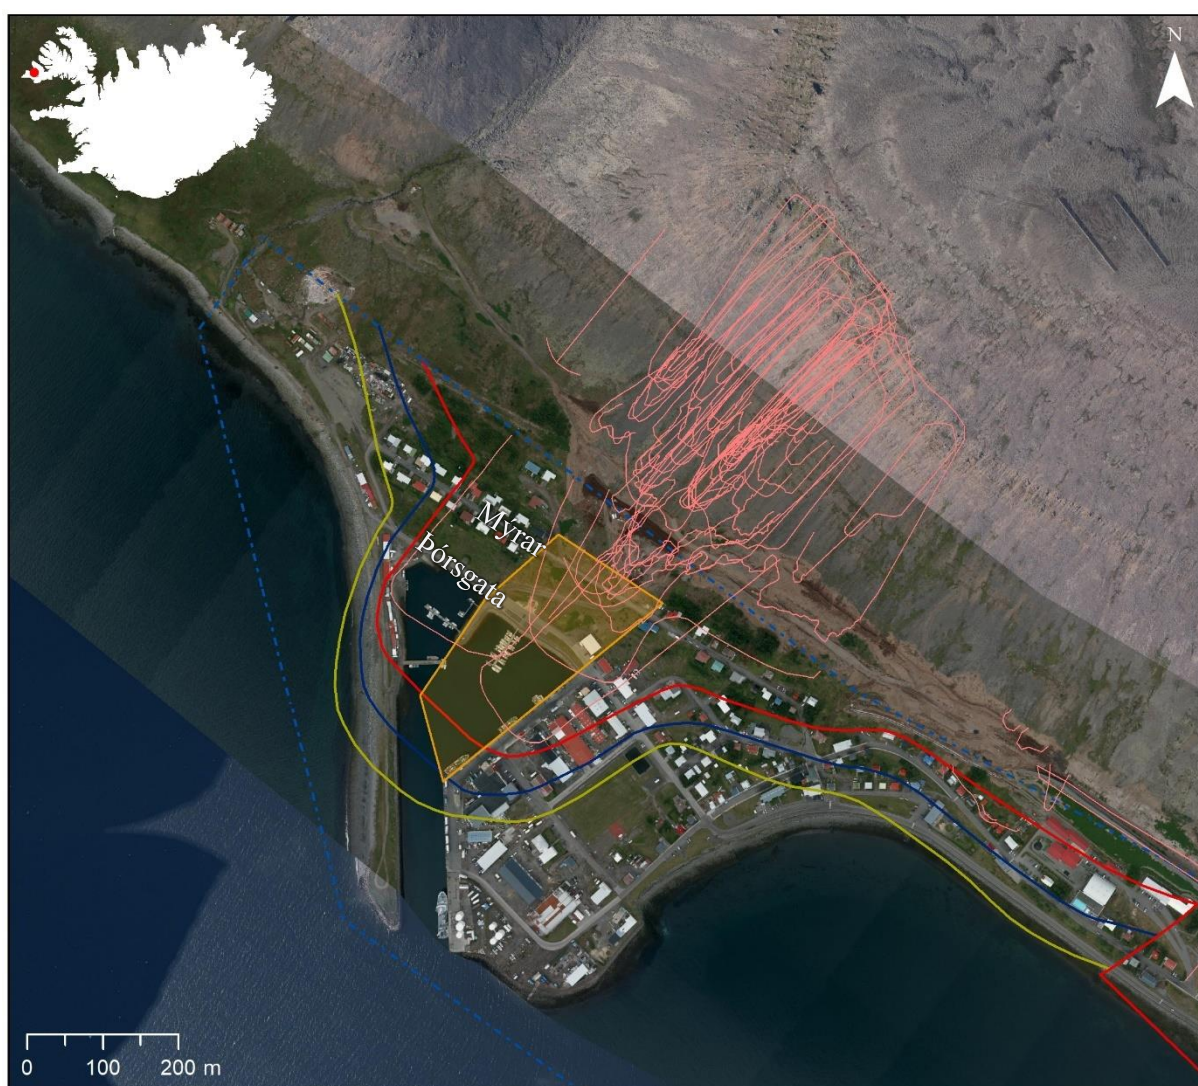
Mynd 8: C-svæði við höfnina á Patreksfirði, eins og gert er ráð fyrir að það verði þegar lokið verður við varnir fyrir íbúðarbyggðina, afmarkað með appelsínugulu, skv. tillögu að endurskoðuðu hættumati. Hættumatslínur eru A gular, B bláar og C rauðar, mörk hættumetins svæðis eru sýnd með blárrí strikalínu og þekktar útlínur snjóflóða eru sýndar með bleikum línum. Loftmynd: Loftmyndir ehf.

Núgildandi hættumat fyrir Patreksfjörð var staðfest af ráðherra í október 2003 (Hættumatsnefnd Vesturbyggðar, 2003). Víðast liggur C-línan nálægt efstu húsaröð í byggðinni nema undir Stekkagili þar sem C-línan nær út í sjó og við höfnina þar sem C-línan nær út í höfnina.

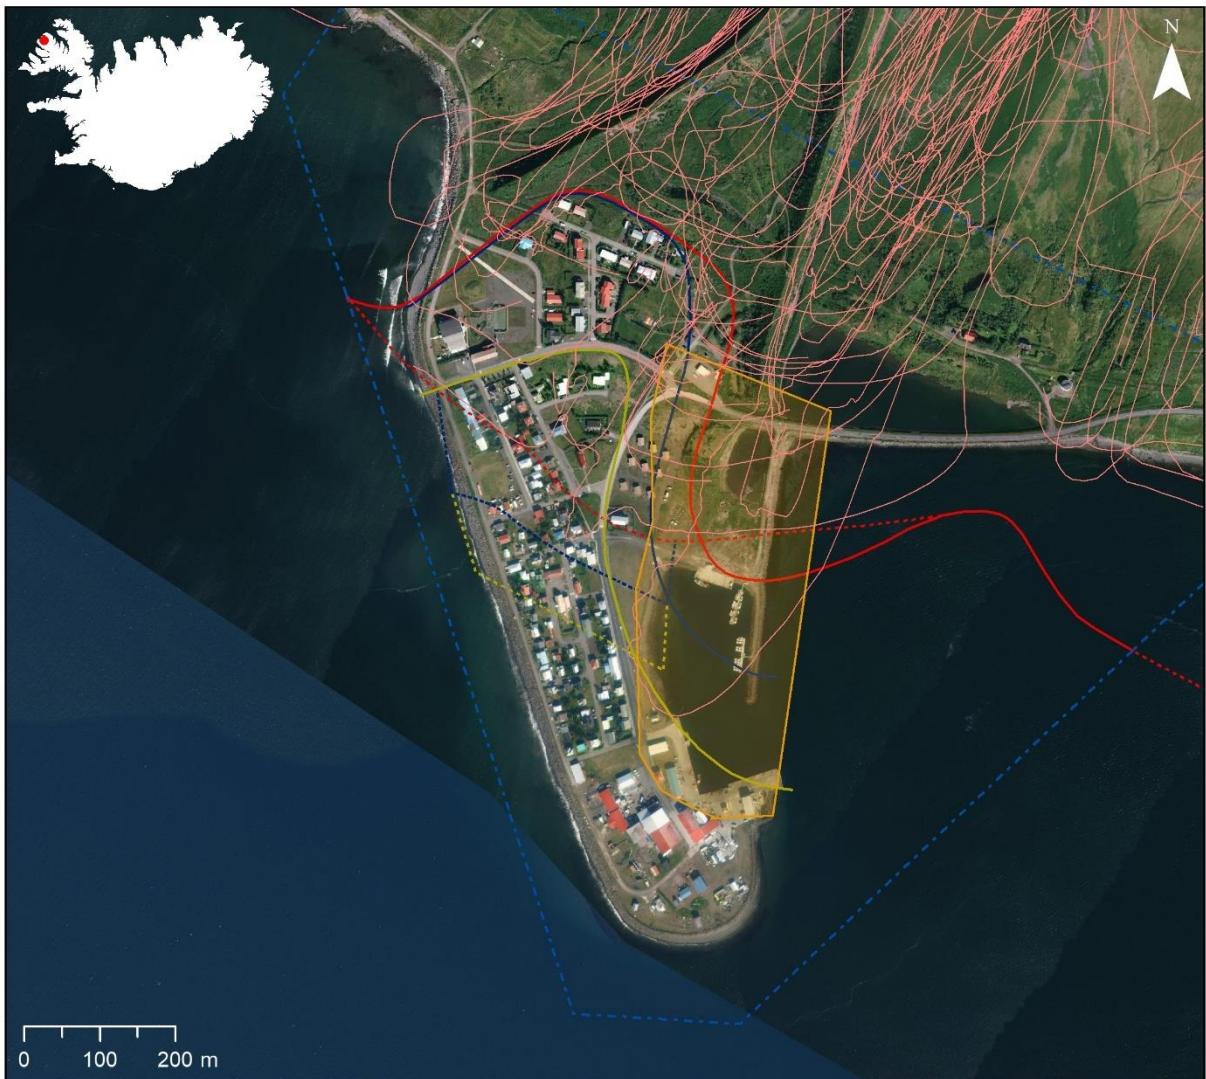
Mynd 14: C-svæði við höfnina á Flateyri afmarkað með appelsínugulu. Hættumatslínur eru A gular, B bláar og C rauðar, mörk hættumetins svæðis eru sýnd með blárri strikalínu og þekktar útlínur snjóflóða eru sýndar með bleikum línur. Loftmynd: Loftmyndir ehf.

Þegar snjóflóðin féllu á Flateyri í janúar 2020 kom í ljós að snjóflóðahætta á hafnarsvæðinu á Flateyri var vanmetin. Leiðigarðurinn undir Skollahvilft beinir snjóflóðum úr hvilftinni niður á hafnarsvæðið og eykur hættu þar. Hættumatið sem gert var árið 2004 gerir ráð fyrir þessum áhrifum en þau voru vanmetin (Þorsteinn Arnalds, o.fl., 2004). Samkvæmt drögum að endurskoðuðu hættumati er hafnarsvæðið allt á C-svæði vegna áhrifa leiðigarðsins en áður en leiðigarðurinn var reistur var efsti hluti hafnarsvæðið á B-svæði.

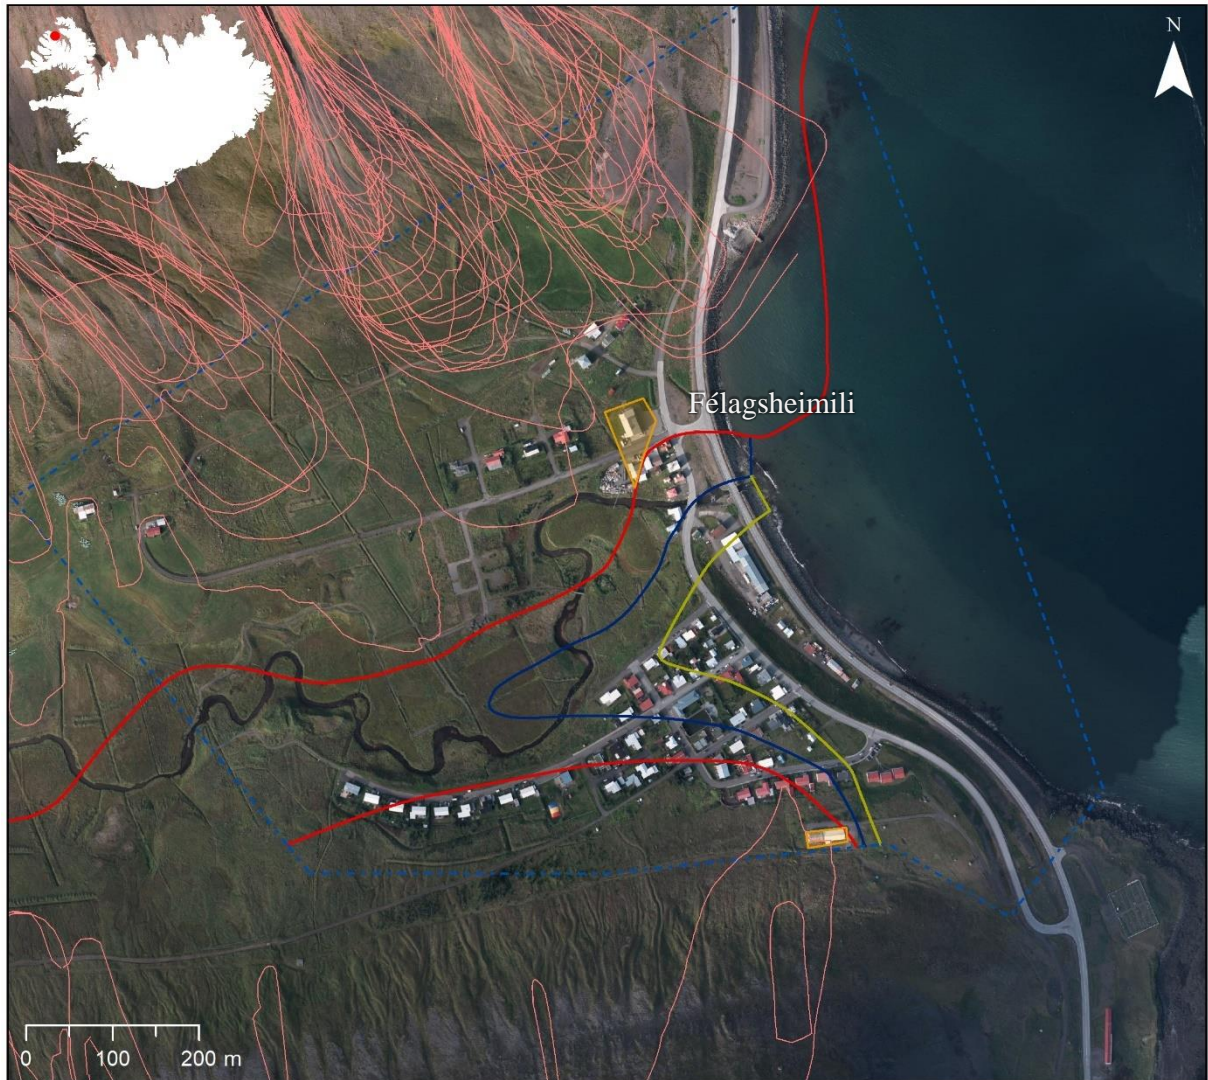
Mynd 16. Atvinnuhúsnæði á C-svæði í Hnífsdal afmarkað með appelsínugulu. Hættumatslínur eru A gular, B bláar og C rauðar, mörk hættumetins svæðis eru sýnd með blárrí strikalínu og þekktar útlínur snjóflóða eru sýndar með bleikum línum. Loftmynd: Loftmyndir ehf.

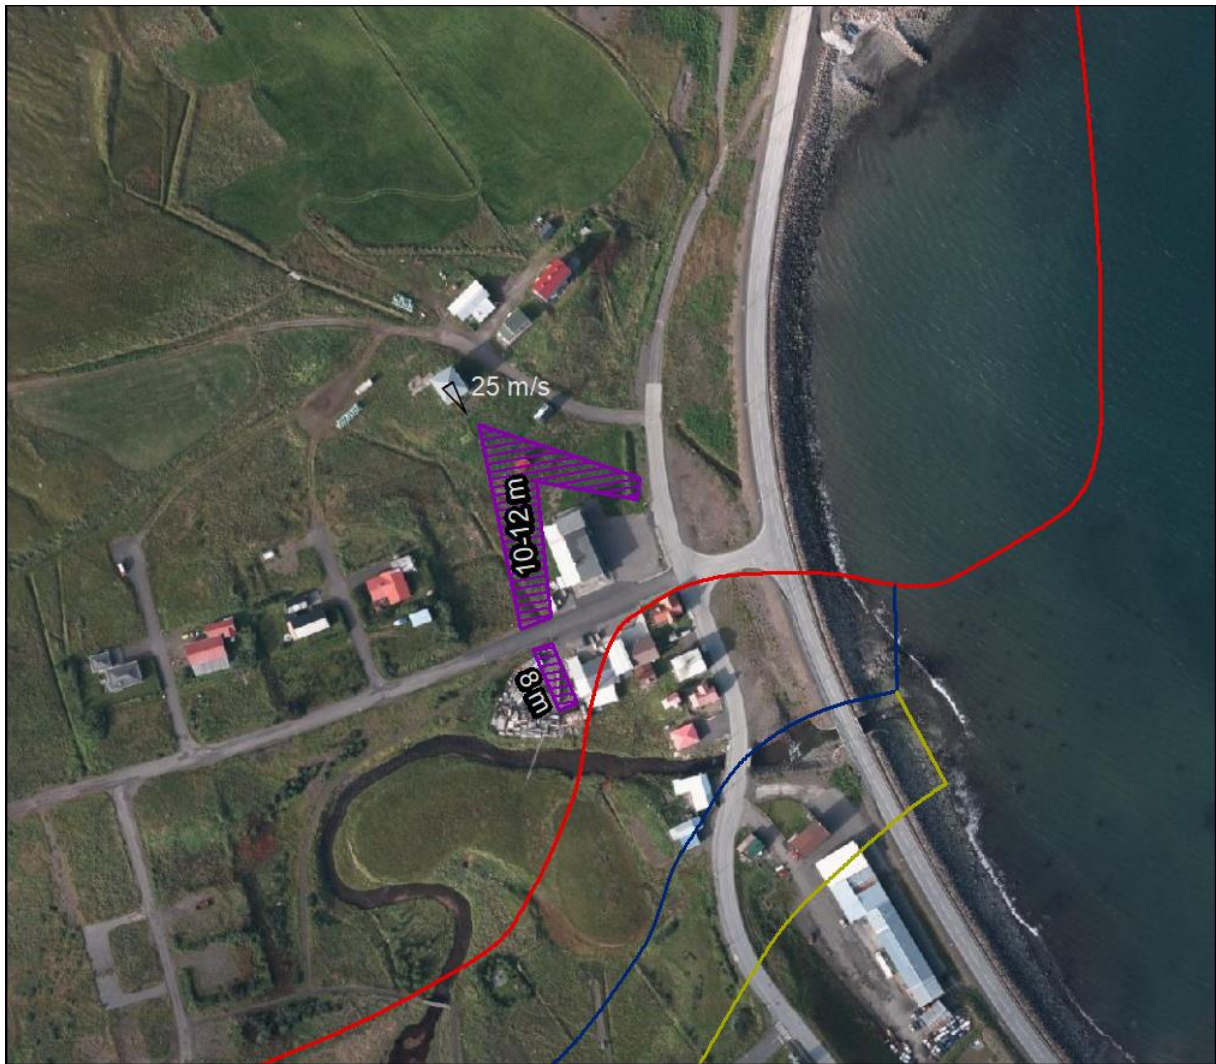
Mynd 17. Tillögur að varnargörðum í Hnífsdal. Áætluð hæð garða og hraði hönnunarflóðs eru sýnd. Hættumatslínur eru A gular, B bláar og C rauðar. Loftmynd: Loftmyndir ehf.

Hægt er að verja félagsheimilið og verkstæði með fleyg ofan við félagsheimilið, með nokkuð mildu leiðihorni. Líklega þarf einnig að reisa stuttan leiðigarð við verkstæðið til þess að tryggja fulla virkni. Auk þess að verja atvinnuhúsnaðið myndu þessar varnir verja fimm íbúðarhús og slökkvistöð á B-svæði. Kostnaður við varnirnar er meiri en brunabótamat eignanna á C-svæði en minna en samanlagt verðmæti eigna á B- og C-svæði.

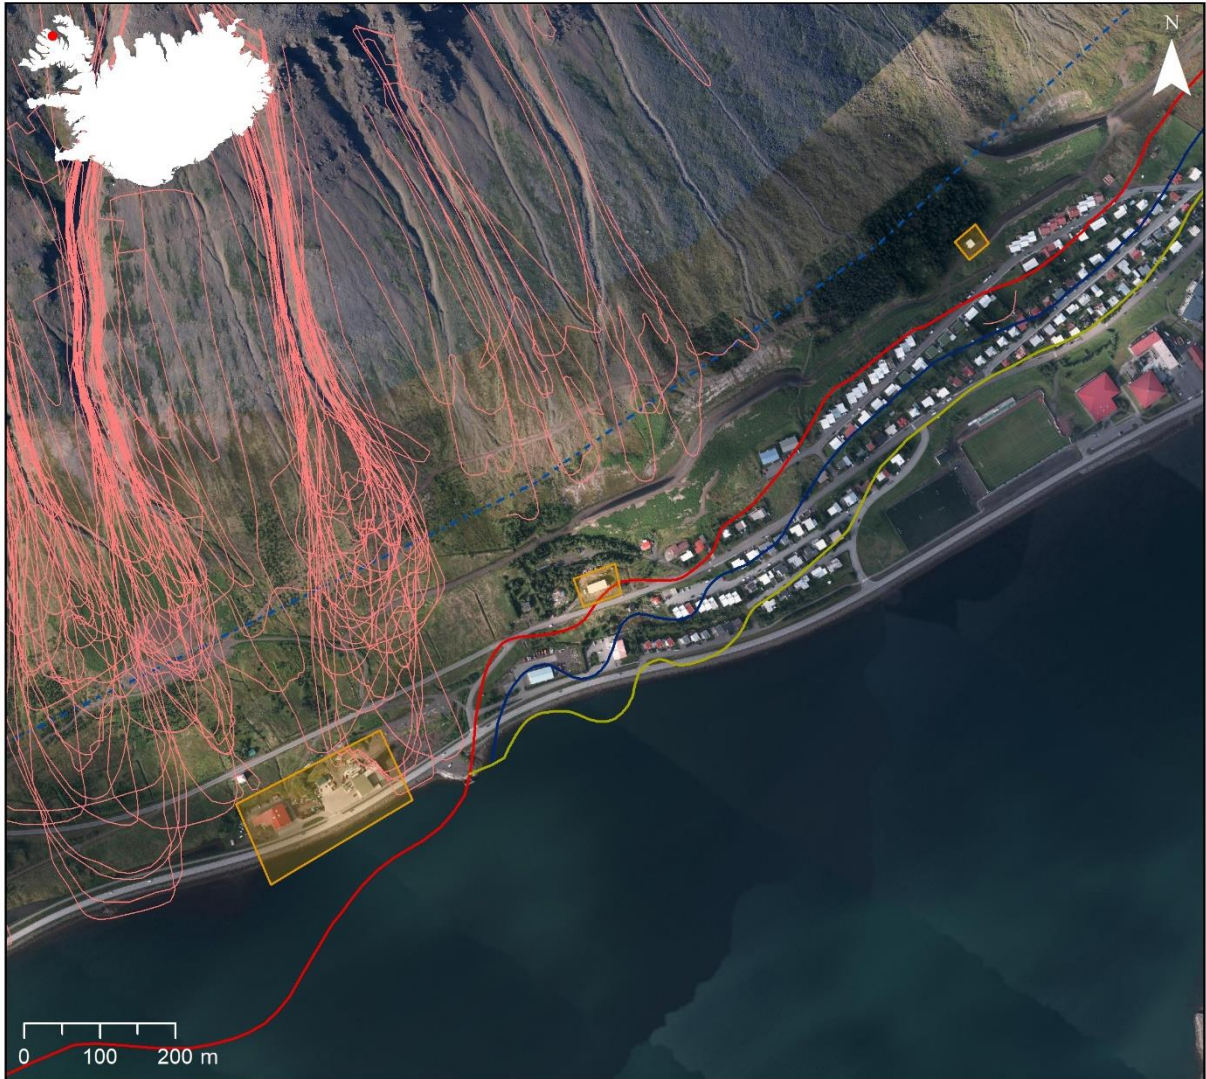
Mynd 18: Atvinnuhúsnæði á C-svæði undir Seljalandsahlíð og Gleiðarhjalla á Ísafirði afmarkað með appelsínugulu. Hættumatslínur eru A gular, B bláar og C rauðar, mörk hættumatsins svæðis eru sýnd með blárri stríkalínu og þekktar útlínur snjóflóða eru sýndar með bleikum línum. Loftmynd: Loftmyndir ehf.

Endurskoðað hættumat fyrir innanverðan Gleiðarhjalla var samþykkt af ráðherra í ágúst 2012. Það var gert vegna þess tíðni snjóflóða á þeim stað var metin meiri en gert var ráð fyrir í fyrra hættumati (Tómas Jóhannesson og Eiríkur Gíslason, 2012).

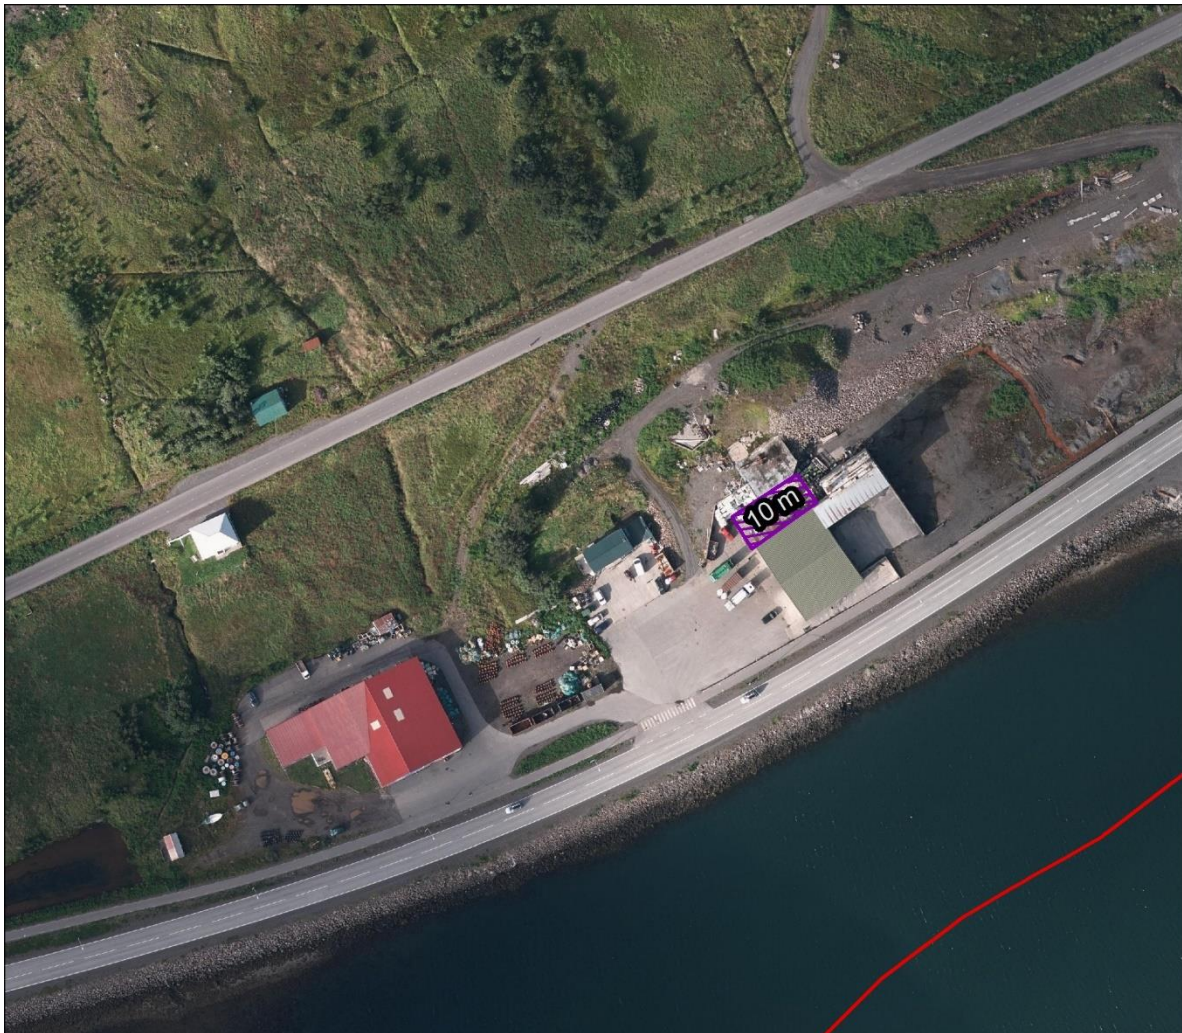
Mynd 19. Tillögur að varnargarði ofan steiniðju á Ísafirði. Áætluð hæð garðs er sýnd á myndinni. Hættumatslínur eru A gular, B bláar og C rauðar. Loftmynd: Loftmyndir ehf.

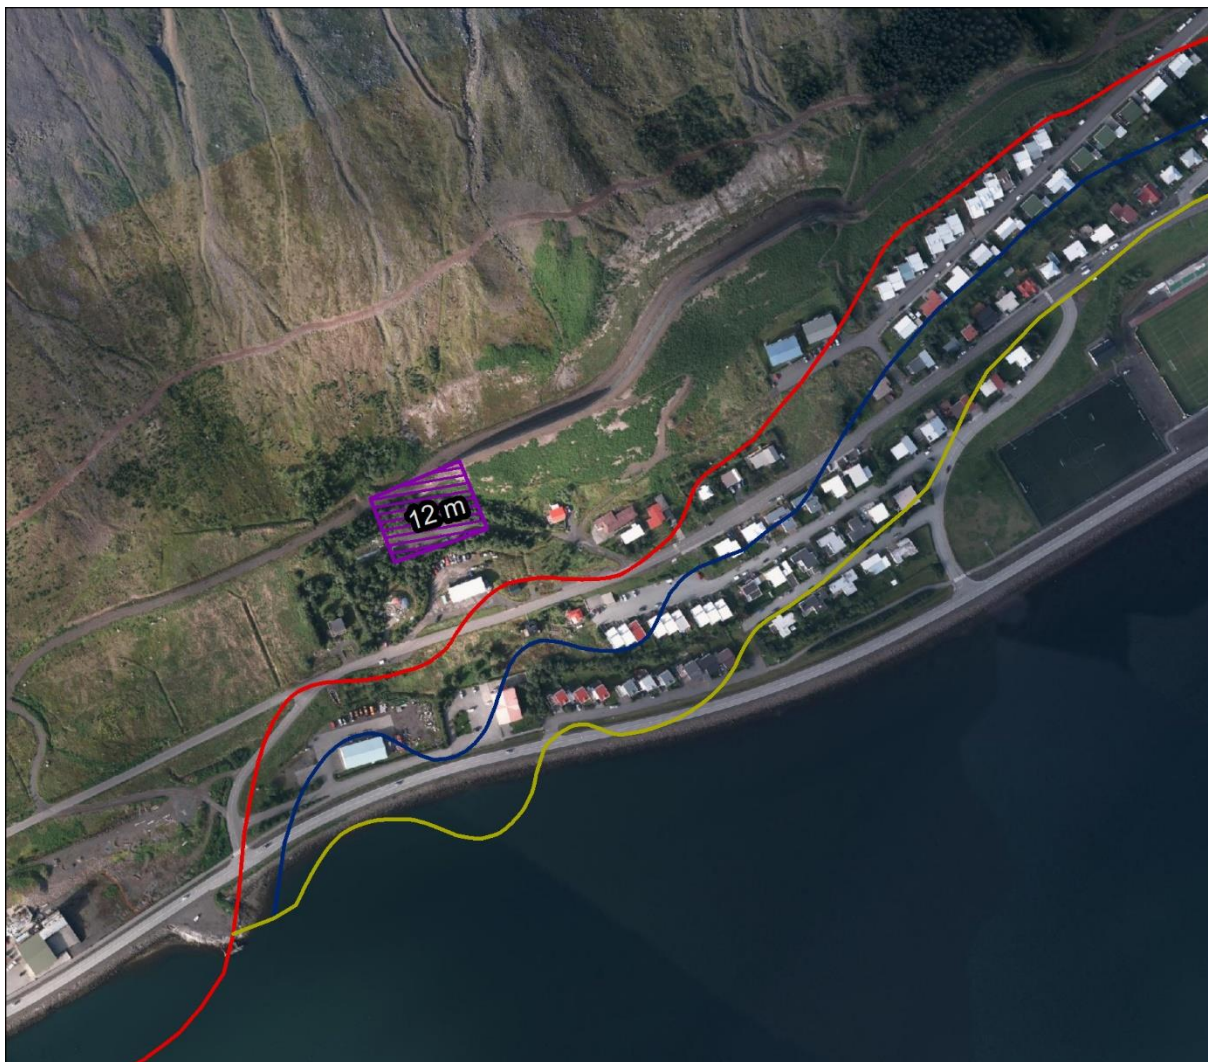
Mynd 20. Tillögur að varnargarði ofan verkstæðis á Ísafirði. Áætluð hæð garðs er sýnd á myndinni. Hættumatslínur eru A gular, B bláar og C rauðar. Loftmynd: Loftmyndir ehf.

Vatnshreinsistöð: Hægt væri og nægjanlegt að verja húsið með punktvörn, t.d. með jarðvegsfyllingu.

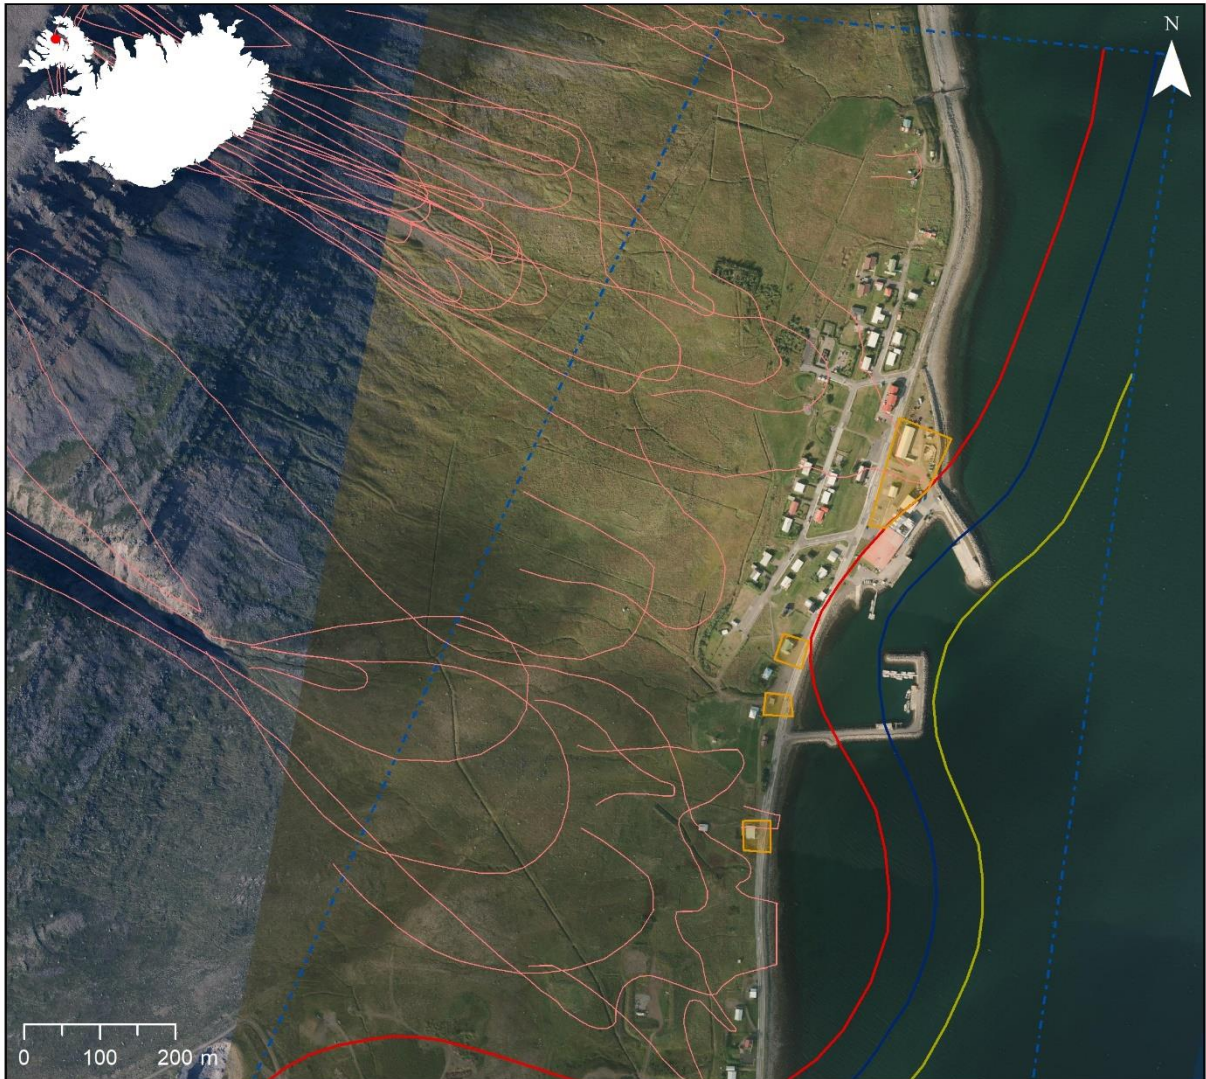
Mynd 21. Atvinnuhús á C-svæði í Súðavík afmörkuð með appelsínugulu. Hættumatslínur eru A gular, B bláar og C rauðar, mörk hættumetins svæðis eru sýnd með blárrí stríkalínu og þekktar útlínur snjóflóða eru sýndar með bleikum línunum. Loftmynd: Loftmyndir ehf.

Atvinnuhúsnaði á C-svæði er vörugeymsla undir Traðargili (Aðalgata 38), vörugeymsla ofan við höfnina (Aðalgata 28), samkomuhús (Aðalgata 22), verslunarhúsnaði (Aðalgata 1), iðnaðarhús (Njarðarbraut 14–22) og frystihús (Njarðarbraut 1–7). Aðalgatan, sem er tenging milli íbúðarbyggðarinnar og hafnarsvæðisins, er á C-svæði auk aðkomu að varaafsstöð.

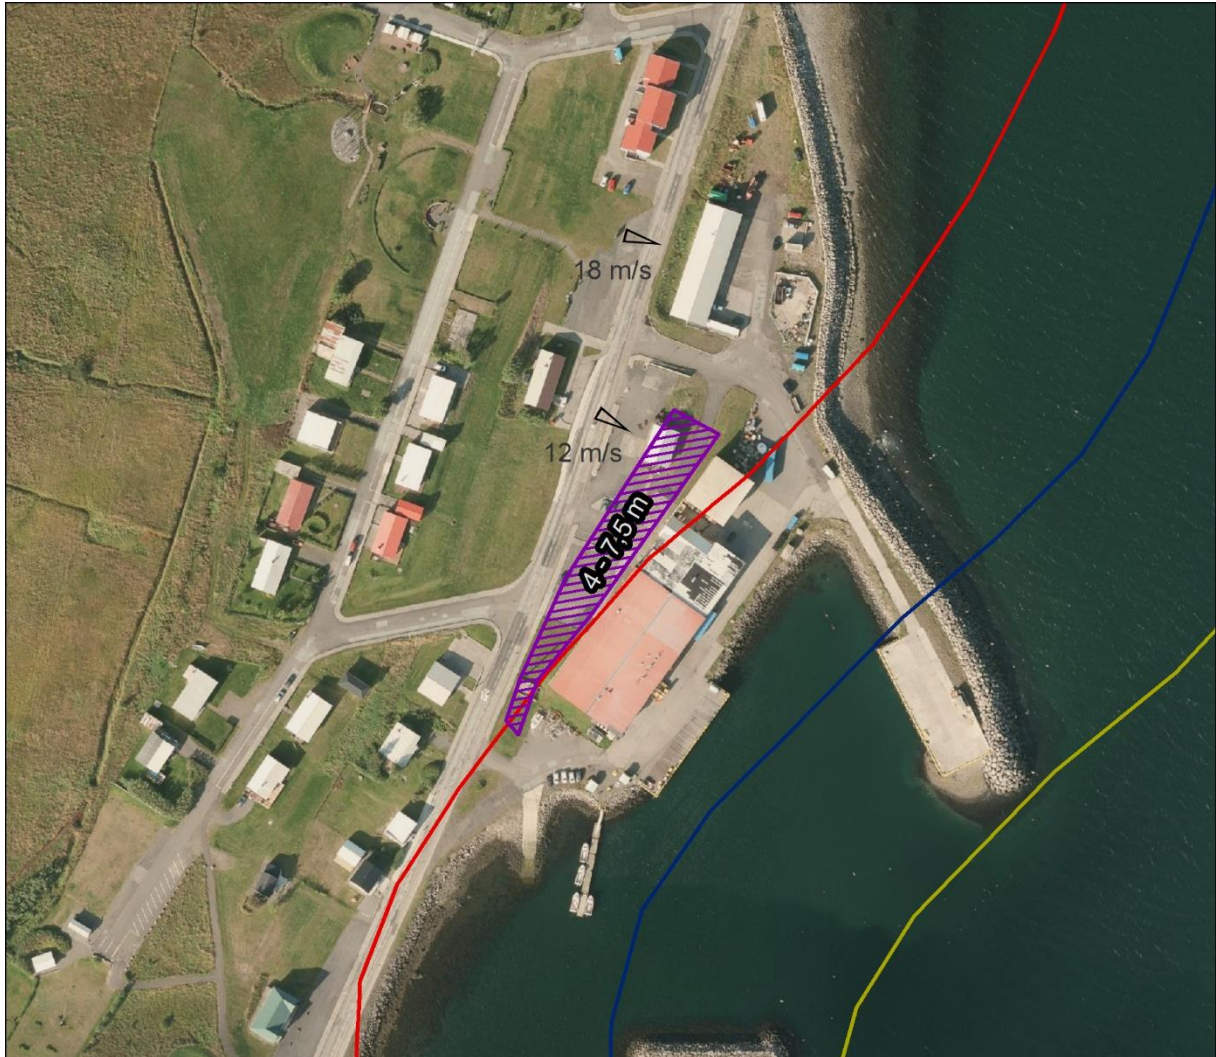
Mynd 22. Tillögur að varnargörðum. Áætluð hæð garða og hraði hönnunarflóðs eru sýnd. Hættumatslínur eru A gular, B bláar og C rauðar. Loftmynd: Loftmyndir ehf.

Lítið pláss er til þess að koma fyrir vörnum ofan við Njarðarbraut 14–20 utan við frystihúsið, þar sem stutt er í þjóðveginn ofan við húsið. Einu mögulegu varnirnar er steiptur veggur á hæð við húsið sem væri reistur rétt ofan við það. Veggur sem væri 6 m á hæð og kostar álíka og brunabótamat hússins væri þó ekki nægjanlega sterkur miðað við hönnunarflóð.

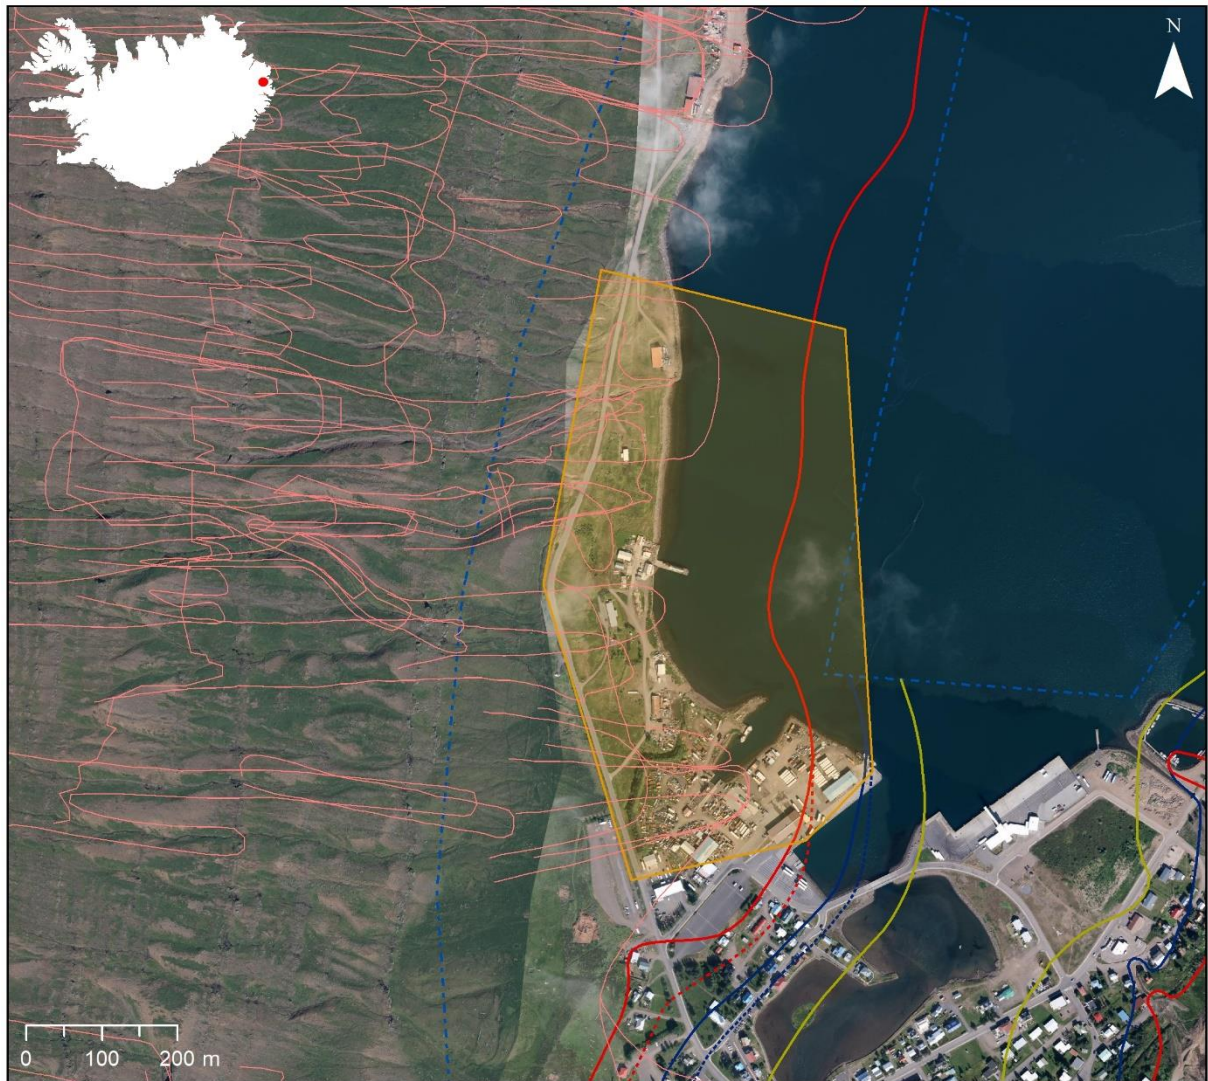
Mynd 23: Atvinnuhús á C-svæði, að teknu tilliti til leiðigarðs ofan hafnar, í norðanverðum Seyðisfirði afmörkuð með appelsínugulu. Hættumatslínur eru A gular, B bláar og C rauðar. Punktalínur sýna hættumat áður en varnargarður reis á Brún. Mörk hættumetins svæðis eru sýnd með blárri strikalínu og þekktar útlínur snjóflóða eru sýndar með bleikum línum. Loftmynd: Loftmyndir ehf.

Undir Bjólfi er hætta á snjóflóðum ráðandi. Bæði er hætta á snjóflóðum sem geta farið af stað ofan og neðan Brúnar. Tíðni flóða ofan Brúnar er talin vera hærri. Samkvæmt endurskoðuðu hættumati frá 2019, þar sem tekið er tillit til varnargarða á Brún, er efsta hús í Bakkahverfi á C-svæði. Þá er atvinnuhús utan Ránar- og Fjarðargötu á C-svæði. Svæðið utan við slippinn eru allt langt inn á C-svæði (Tómas Jóhannesson & Eiríkur Gíslason, 2019). Rétt er að nefna aftur hér að úr Bjólfi féll mannskæðasta snjóflóð sem fallið hefur á byggð hér á landi árið 1885 og létust 24. Snjóflóðahætta á þessu svæði er því ótvíræð og mikil ástæða til þess að tryggja öryggi íbúa á hættusvæðum undir Bjólfi með tiltækum ráðum.

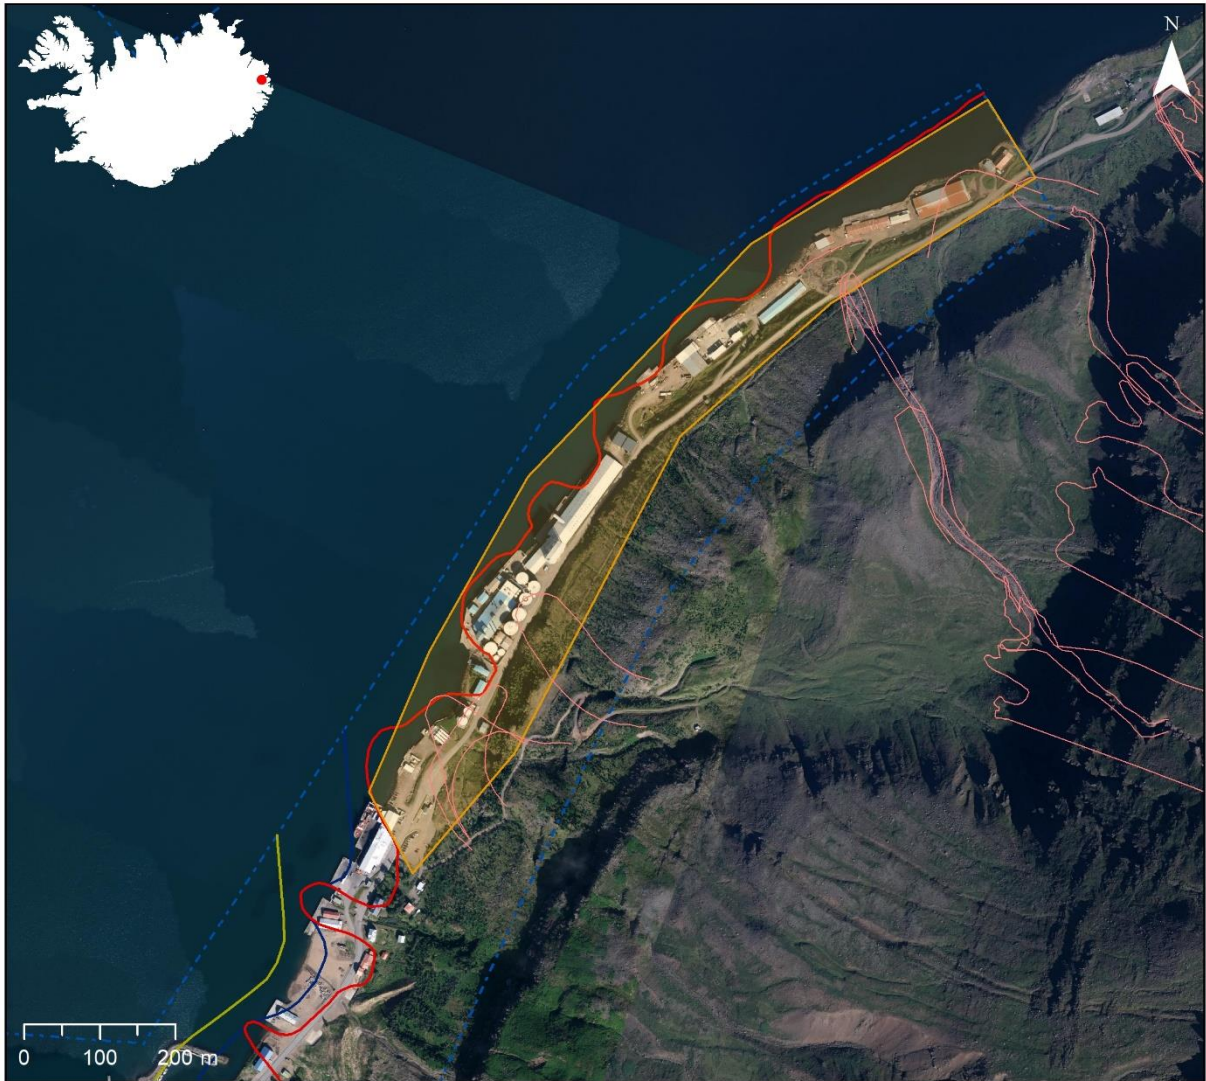
Mynd 25. Atvinnusvæði á C-svæði í sunnanverðum Seyðisfirði. Hættumatslínur eru A gul-ar, B bláar og C rauðar, mörk hættumetsins svæðis eru sýnd með blárri strikalinu og þekktar útlínur snjóflóða eru sýndar með bleikum línunum. Loftmynd: Loftmyndir ehf.

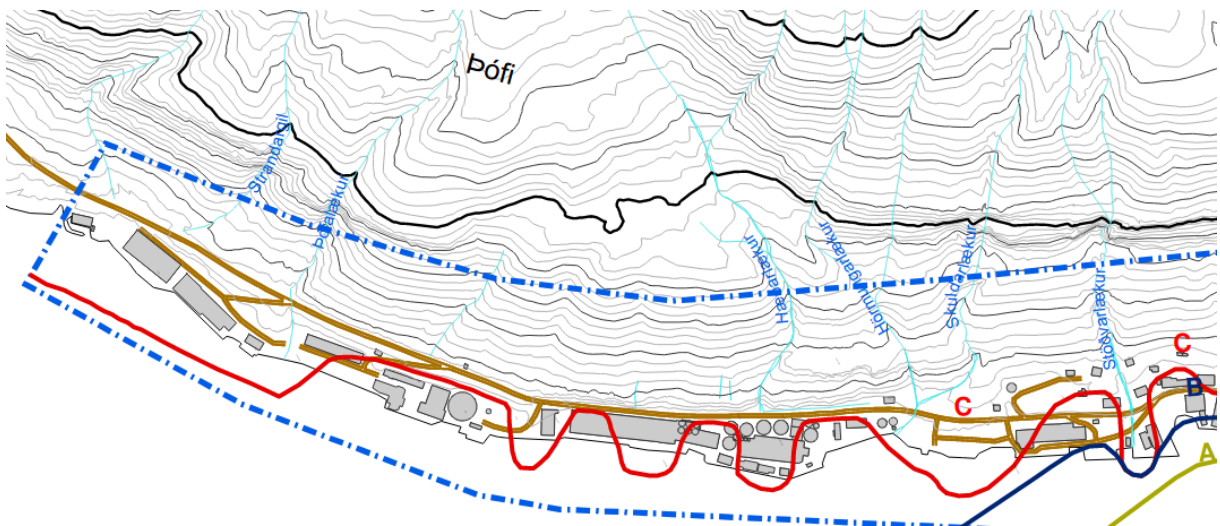
Mynd 28. Hættumat vegna snjóflóða fyrir byggðina undir Þófa og að Stöðvarlæk á Seyðisfirði (Sigríður Sif Gylfadóttir o.fl., 2019).

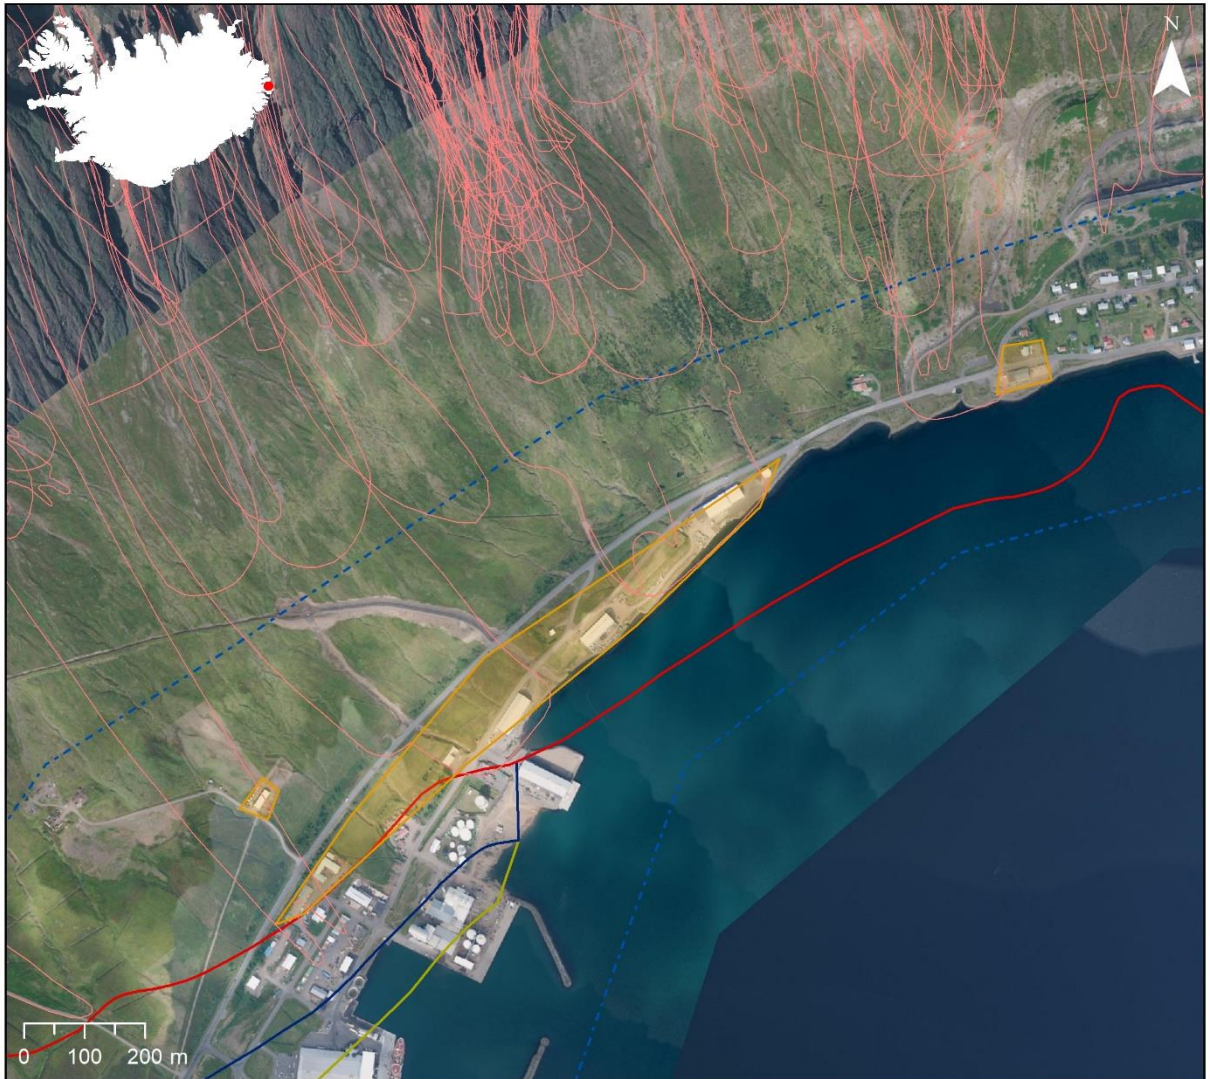
Mynd 30. Atvinnuhús á C-svæðum innan íbúðarbyggðarinnar í Neskaupstað afmörkuð með appelsínugulu. Hættumatslínur eru A gular, B bláar og C rauðar, mörk hættumetins svæðis eru sýnd með blárri strikalínu og þekktar útlínur snjóflóða eru sýndar með bleikum línum. Loftmynd: Loftmyndir ehf.

Stórir hlutar af þéttbýlinu eru á C-svæði og eru þar bæði íbúðarbyggð og atvinnustarfsemi. Varnir hafa verið reistar fyrir stóran hluta þéttbýlisins og stendur til að reisa varnir fyrir fleiri svæði á næstunni. Innan við þéttbýlið er hins vegar atvinnusvæði með ýmis konar starfsemi. Á atvinnusvæði sem var á Ströndinni rétt innan þéttbýlisins féllu snjóflóð árið 1974 með þeim afleiðingum að 12 manns létust og þar varð gríðarlegt eignatjón. Byggð og atvinnustarfsemi hefur smám saman verið beint frá því svæði og inn á hættuminna svæði innar í firðinum. Ennþá er þó einhver starfsemi í gamla frystihúsinu sem snjóflóð féll á árið 1974, þótt ekki sé þar fiskvinnsla lengur. Innar á Ströndinni stendur skemma á C-svæði með einhverri starfsemi, með lítilli viðveru þó. Á Naustahvammssvæðinu er önnur skemma á C-svæði og a.m.k. þrjú iðnaðarhús, þar af eitt bílaverkstæði og skoðunarstöð Frumherja. Á Naustahvammssvæðinu eru líka mörg önnur iðnaðarhús á B-svæðum og fyrir nokkru var reist nýtt netagerðarverkstæði á mörkum B- og C-svæðis. Gamla bræðslan er á A-svæði, en ný frystihús og frystigeymslur hafa verið reist utan skilgreindra hættusvæða.
