Mat á þörf fyrir varnarvirki og viðbúnað vegna ofanflóðahættu á atvinnusvæðum á Íslandi

Skýrsla nr. 2023-006	Dags. Október, 2023	ISSN 1670-8261	Dreifing: Opin <input checked="" type="checkbox"/> Lokuð <input type="checkbox"/>
			Skilmálar:
Heiti skýrslu: Mat á þörf fyrir varnarvirki og viðbúnað vegna ofanflóðahættu á atvinnusvæðum á Íslandi			Upplag: Fjöldi síðna: 77
			Framkvæmdastjóri sviðs: Matthew J. Roberts
Höfundar: Magni Hreinn Jónsson, Stefan Margreth, SLF, Kristín Martha Hákonardóttir, Verkís, Jón Haukur Steingrímsson og Jón Skúli Indriðason, Eflu, Harpa Grímsdóttir, Tómas Jóhannesson			Verkefnisstjóri: Magni Hreinn Jónsson
			Verknúmer: 4751-0-0004
Gerð skýrslu/verkstig:			Málsnúmer: 2023-0174
Unnið fyrir: Umvhverfis-, orku- og loftslagsráðuneytið			
Samvinnuaðilar: SLF, Verkís og Efla			
Útdráttur: Í maí 2022 óskaði umhverfis-, orku- og loftslagsráðuneytið eftir því við Veðurstofu Íslands að fram færi mat á þörf fyrir varnarvirki og viðbúnað vegna ofanflóðahættu á atvinnusvæðum. Verkefnið var afmarkað við að skoða atvinnuhús- og svæði í þéttbýli. Fjallað er um tíu þéttbýlisstaði þar sem atvinnuhús eru á C-svæði. Brunabótamat atvinnuhúsnæðis á þessum stöðum er samtals tí

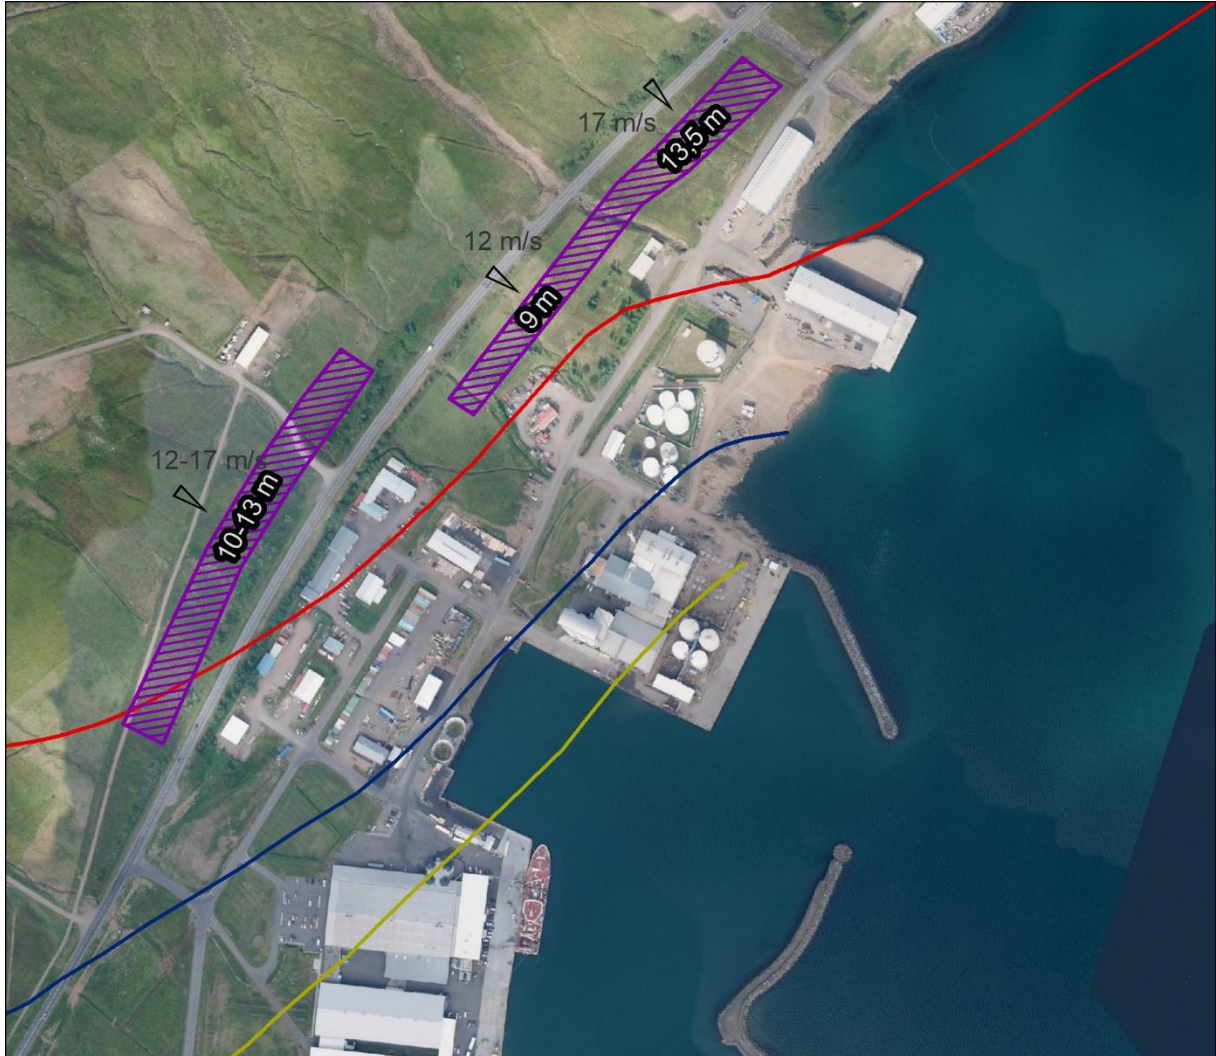
Mynd 31. Tillögur að varnargörðum á Naustahvammssvæðinu í Neskaupstað. Áætluð hæð garða og hraði hönnunarflóðs eru sýnd. Hættumatslínur eru A gular, B bláar og C rauðar. Loftmynd: Loftmyndir ehf.

Ef aðeins ætti að verja C-svæði væri hægt að hafa garðana hvorn um sig 200 m langan. Kostnaður við slíka garða er áætlaður um 1 milljarður en kostnaður við varnir fyrir B- og C-svæði sem hér eru lagðar til eru 1,6 milljarðar

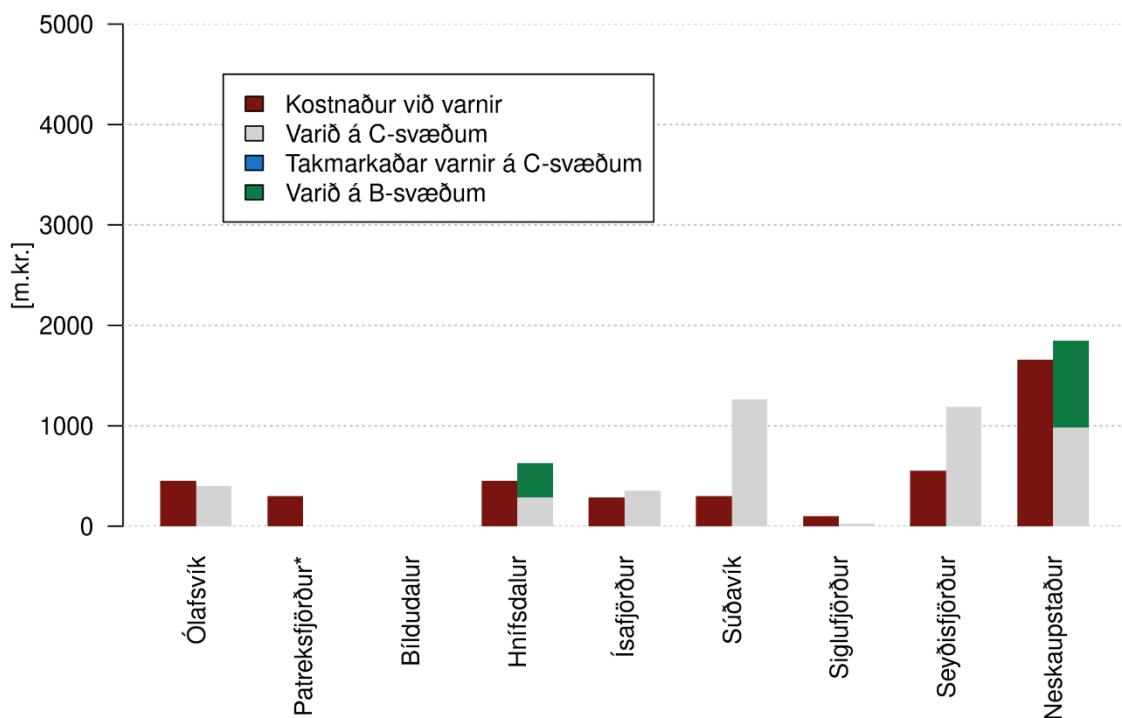
Mynd 32. Áætlaður kostnaður við varnir, sem hér eru settar fram sem tillögur, og brunabótamat allra varinna eigna, þ.e. á B-svæði, C-svæði og þeirra sem eru að hluta varðar. Kostnaðurinn er með virðisaukaskatti. *Þar sem hafnir hafa ekki brunabótamat er verðmæti hafnarinnar á Patreksfirði ekki inn í þessum tölum.

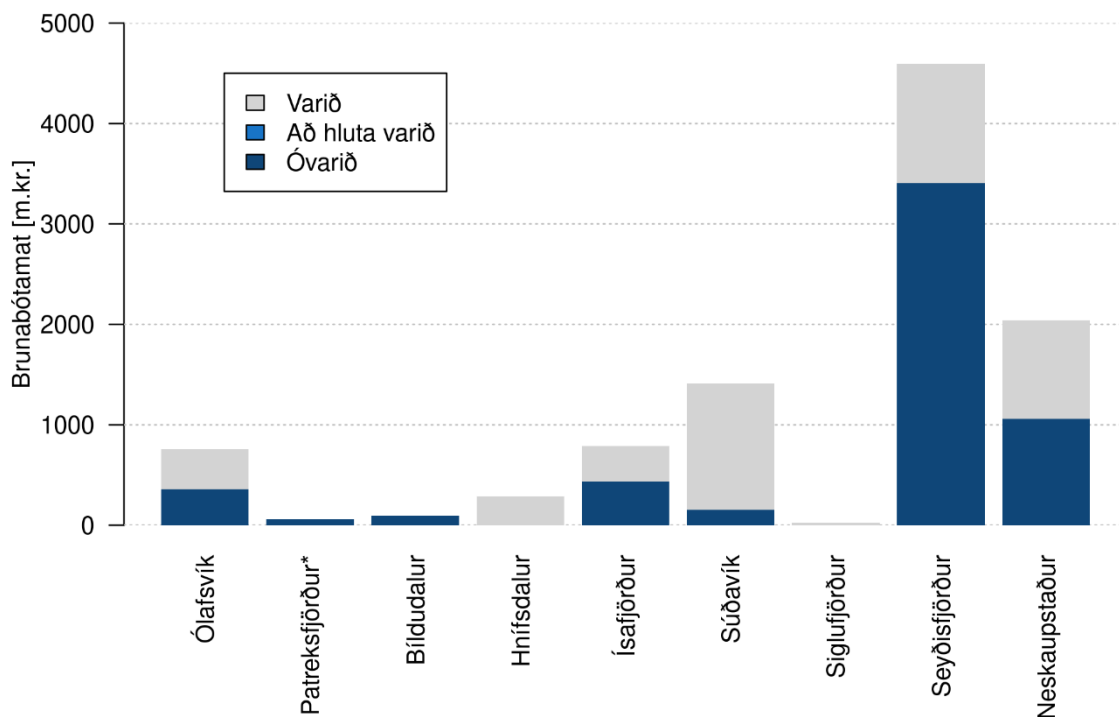
Mynd 33. Brunabótamat varinna og óvarinna eigna á C-svæðum. *Þar sem hafnir hafa ekki brunabótamat er verðmæti hafnarinnar á Patreksfirði ekki inn í þessum tölum.
